## INSPEKSI NON-DESTRUKTIF PADA PONDASI BANGUNAN PESISIR: STUDI KASUS GEDUNG PASAR PULAU BELAKANG PADANG

<sup>1</sup>Program Studi Teknik Sipil dan Perencanaan, Universitas Internasional Batam  
(vincentyang81@gmail.com)

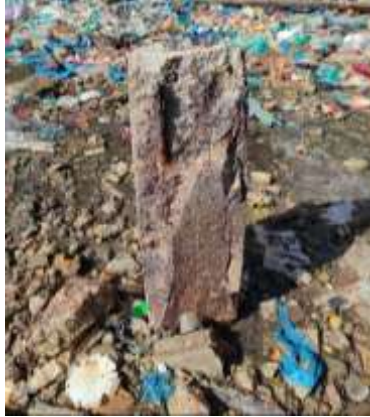
Gambar 3. Pondasi A-A  
(Sumber: Penulis, 2023)

Terdapat dua objek runtuh pondasi beton bertulang Pasar Inpres yang menjadi sampel pengukuran dalam penelitian ini yaitu pondasi A-A dan pondasi B-B seperti yang ditunjukkan oleh Gambar 3 dan Gambar 4.

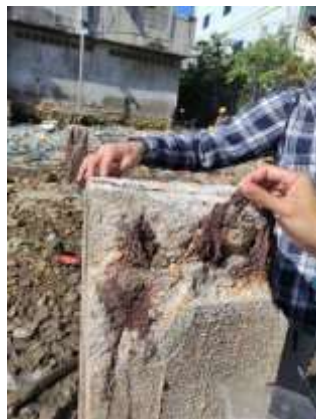
Gambar 7. Proses Pengambilan Sampel Lapisan Karat Pada Tulangan Pondasi  
(Sumber: Penulis, 2023)

Hasil yang diperoleh menunjukkan kondisi terkini dari struktur pondasi beton bertulang yang memburuk dengan adanya retak mayor dan minor pada hampir seluruh struktur. Kerusakan telah mempengaruhi hampir seluruh bagian atas dari struktur pondasi beton dan telah merusak selimut beton, mengekspos tulangan di dalamnya sehingga bagian tulangan dapat diperoleh dengan menggunakan tangan seperti yang ditunjukkan dengan Gambar 7.

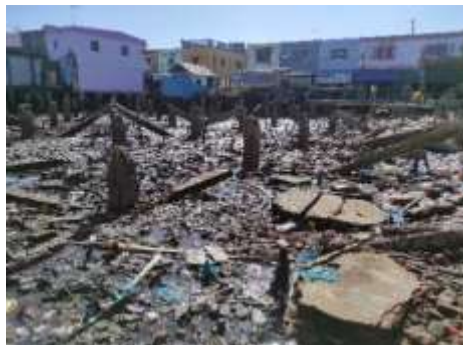
Bangunan ini pernah mengalami dua kali kebakaran yaitu pada tahun 1991 dan 1993. Terhitung sejak kebakaran pada tahun 1993 hingga saat ini, bangunan tersebut telah dibiarkan dan tidak diperbaiki atau direnovasi, sehingga kondisinya semakin memburuk seiring berjalannya waktu. dan hanya meninggalkan reruntuhan tiang penyangga bangunan (pondasi) yang masih terlihat di permukaan seperti Gambar 9.

Gambar 9. Reruntuhan Pondasi Bangunan Pasar Inpres  
(Sumber: Penulis, 2023)

1. Kondisi Pondasi Pasar Inpres masih memiliki kekuatan yang cukup dalam menahan beban. Walaupun demikian pondasi sudah tidak dapat digunakan karena terjadi kerusakan pada tulangan besi. Apabila akan dibangun kembali Pasar tersebut harus membuat pondasi yang baru.
2. Pondasi beton bertulang mengalami kerusakan pada sisi atas akibat pengaruh kebakaran yang terjadi pada tahun 1991 dan terakhir pada tahun 1993 sehingga lapisan karat besi tulangan terekspos pada bagian atas pondasi dan dapat diambil menggunakan tangan.
3. Pasang surut air laut dan gelombang tidak mempengaruhi pondasi beton bertulang hal tersebut dapat dibuktikan dengan hasil rata-rata kuat tekan kedua pondasi masih memadai yakni Pondasi A-A 29,8 MPa dan Pondasi B-B 36,4 MPa, dimana kondisi kuat tekan pondasi memenuhi standar sesuai SNI 2847-2019.

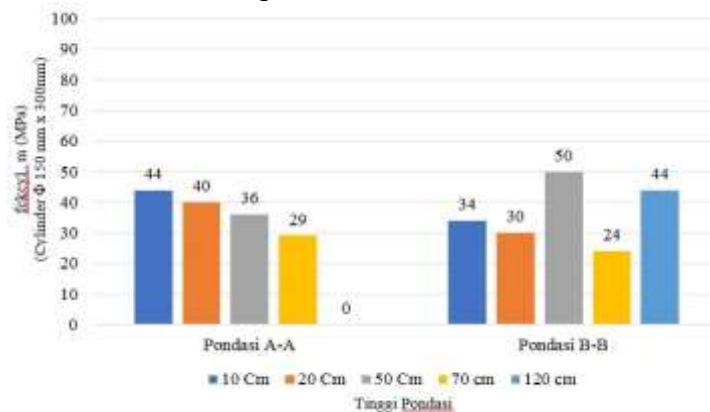
Gambar 13. Grafik Konversi Pondasi A-A dan B-B  
(Sumber: Hasil Penelitian, 2023)

Di Indonesia, kuat tekan minimum ( $f_c$ ) untuk beton adalah 17 MPa, yang mengindikasikan bahwa beton pondasi yang diuji telah memenuhi standar yang disyaratkan dalam SNI 2847-2019 (Badan Standardisasi Nasional, 2019). Berdasarkan hasil pengujian yang telah dilakukan menunjukkan bahwa kualitas struktur pondasi memenuhi standar kuat tekan minimum ( $f_c$ ) tersebut di atas yakni rata-rata kuat tekan minimum pada pondasi A-A yaitu 29,8 MPa dan pondasi B-B yaitu 36,4 MPa yang ditunjukkan dengan Tabel 1 dan Tabel 2.
