## INSPEKSI NON-DESTRUKTIF PADA PONDASI BANGUNAN PESISIR: STUDI KASUS GEDUNG PASAR PULAU BELAKANG PADANG

<sup>1</sup>Program Studi Teknik Sipil dan Perencanaan, Universitas Internasional Batam  
(vincentyang81@gmail.com)

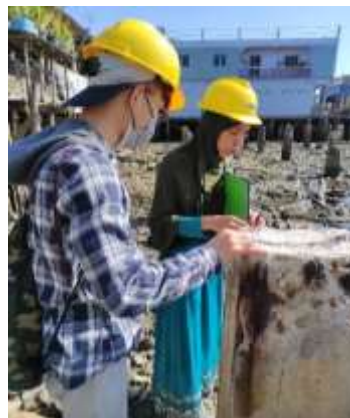
Gambar 5. Proses Pengukuran Tiang Pondasi  
(Sumber: Penulis, 2023)

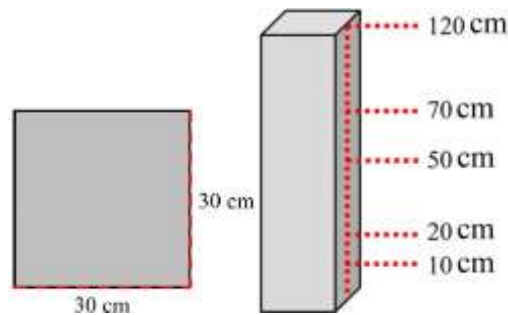
Gambar 6. Layout Pondasi Pasar Inpres di Pulau Belakang Padang  
(Sumber: Penulis, 2023)

Dengan demikian, diperoleh ukuran pondasi beton bertulang Pasar Inpres di Pulau Belakang Padang yaitu memiliki diameter panjang tapak 30 cm dengan lebar 30 cm dan tinggi pondasi 120 cm terhitung dari permukaan tanah. Adapun tulangan yang digunakan pada pondasi tersebut yaitu besi dengan diameter  $\pm 16$  mm. Selimut pondasi juga memiliki ketebalan yang cukup variatif, terdiri dari ukuran 4 mm sampai dengan 20 mm.
